# Panorama Mesdag stabiel door compensation grouting

**Na opgetreden vervormingen door nabije bouwwerkzaamheden is de fundering van de Rotonde van Panorama Mesdag gestabiliseerd met compensation grouting. Gedurende alle fasen zijn met een waterbalansmeetsysteem de verticale verplaatsingen gevolgd met een nauwkeurigheid van +/- 0,2 millimeter.**

PROF.DR.IR.ING. A.E.C. VAN DER STOEL / IR.ING. M. DE KONING / DIPL.-ING. L. VAN SILTENBURG

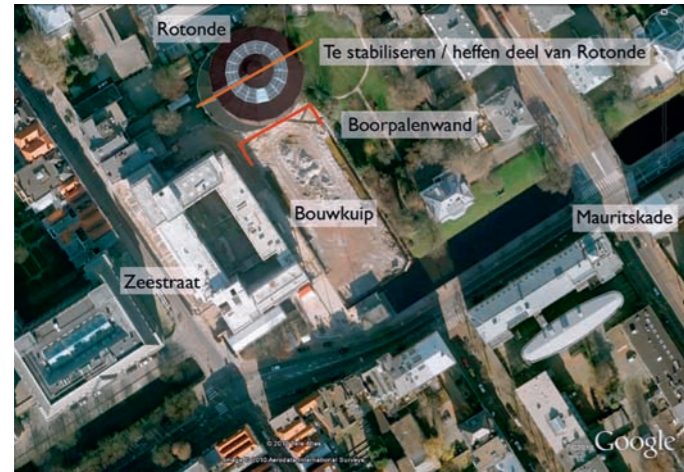
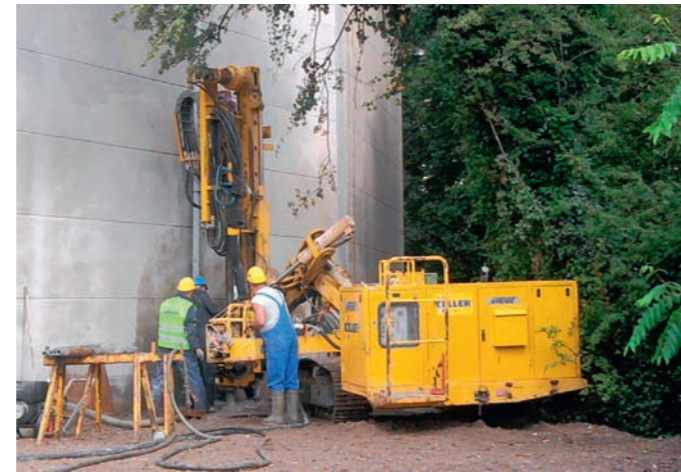
**Overzicht van de projectlocatie (links) en installatie van de manchetbuisen.**

In augustus 2010 is begonnen met de werkzaamheden door het installeren van zogenaamde Tubes-à-Manchette (TAM, manchettenbuisen) tot op een diepte van circa NAP -7 meter. In totaal zijn in twee weken tijd 64 TAM's geïnstalleerd, waarvan 32 loodrecht en 32 onder een hoek. Om vervormingen tijdens het installatieproces zoveel mogelijk te reduceren, is voor het installeren van de TAM's gebruikgemaakt van een verbuisd boorsysteem en werd tijdens het boren het boorgat stabiel gehouden met een boorvloeistof. Na het trekken van de binnenbuis

werd de TAM ingebracht. De maximale verticale verplaatsing gedurende het installatieproces bedroeg circa 2,5 millimeter en is gemeten bij een funderingspoer op de kortste afstand van de boorpalenwand.

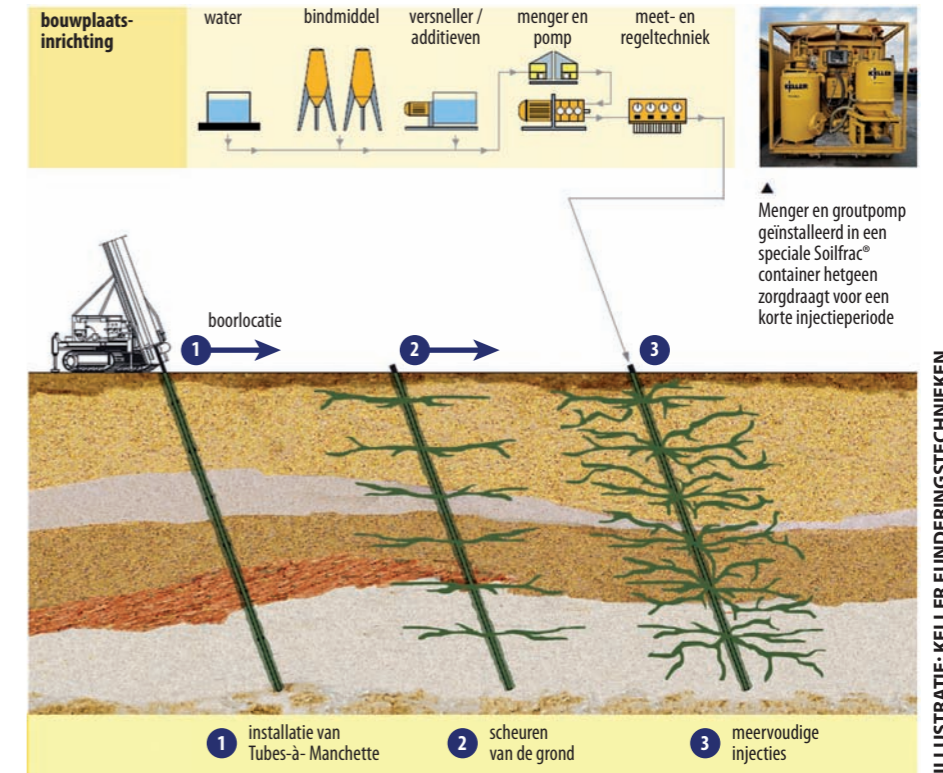
## COMPENSATION GROUTING

**Principe van compensation grouting.**

Bij compensation grouting worden door gerichte groutinjectionen de korrelspanningen in de grond zodanig verhoogd dat de grond rondom de injectieopening scheurt en de groutsuspensie de grond in stroomt. De grond boven de injectieopening wordt hierbij uiteindelijk omhooggedrukt, wat de opgetreden zakkingen compenseert.

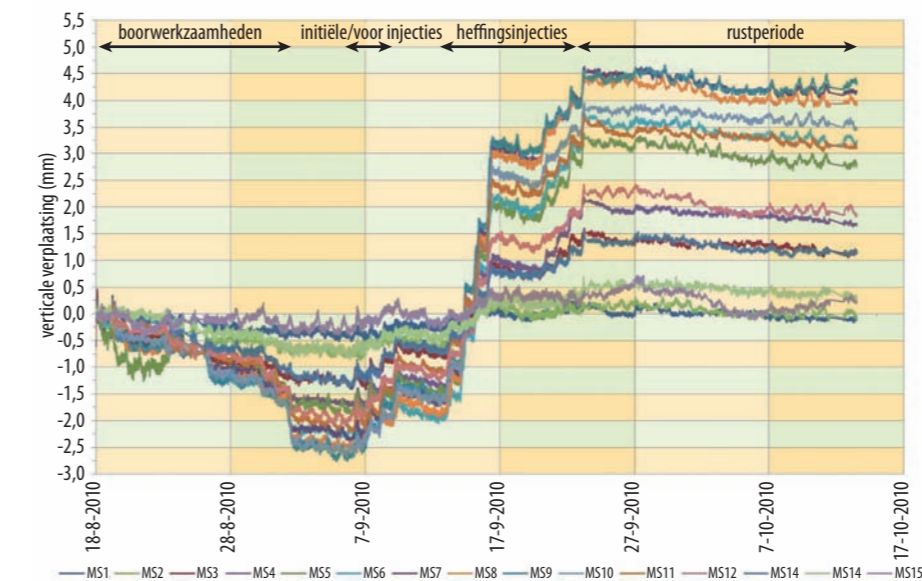
## HEFFINGEN

Gedurende alle fasen van de werkzaamheden zijn de monitoringgegevens direct op de bouwplaats geanalyseerd en getoetst aan de gestelde eisen, zodat desgewenst de werkzaamheden direct waren bij te stellen. Gedurende de TAM-installatie is een maximale zetting gemeten van 2,5 millimeter (in de nabijheid van de boorpalenwand); bij de randen van de werkzaamheden bedroeg deze zetting circa 0,5 tot 1 millimeter.

Het weekend na de boorwerkzaamheden is begonnen met de initiële injecties, waarbij reeds een heffing optrad van maximaal circa 1 milli-

meter. Daarna volgden de daadwerkelijke heffingsinjecties. De fundering van de Rotonde is hierbij maximaal circa 7 millimeter geheven om een netto heffing van 4 millimeter te bereiken. De injectiewerkzaamheden werden beëindigd toen op 23 september bij één meetpunt de horizontale verplaatsingslimiet werd overschreden, wat vanuit constructief oogpunt onacceptabel werd geacht. Bovendien was nagenoeg overal de gewenste heffing reeds bereikt. Op basis van monitoring gedurende een rustperiode van circa twee weken was vervolgens te concluderen dat het gebouw stabiel is.

**Gemeten heffingen (met het waterbalansmeetsysteem) tijdens de werkzaamheden van compensation grouting.**
